MRC D'ARGENTEUIL

RAPPORT DE VISITE TERRAIN

Domaine Lakefield, municipalité du canton de Gore
MRC d'Argenteuil

Visite le 23 juillet 2009

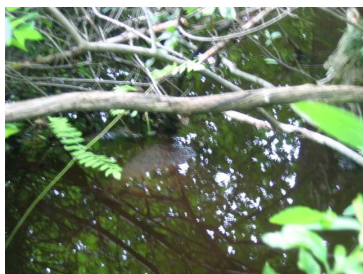
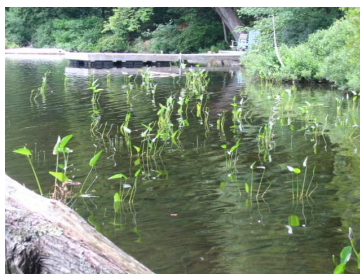
Lac Kenny (échantillons d'eau)

Signes importants d'eutrophisation :

- Envasement; substrat couvert de matière organique;
- Accumulation de sédiments à l'embouchure du lac (photo 1);
- Transparence de l'eau semble très faible; matière organique en suspension donnant une couleur jaune à l'eau (acides humiques et fulviques?);
- Présence de nouvelles plantes aquatiques depuis l'an dernier : pontédérie sp (observation de riverains);
- Filtre d'eau des résidants à changer aux deux semaines alors qu'ils les changeaient aux 5 ans (observation de riverains et bouteilles d'eau).

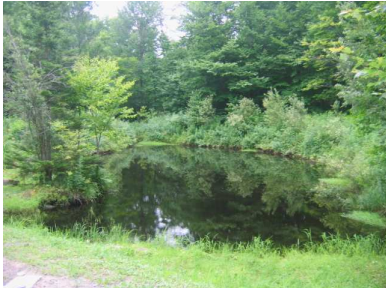
Étang 1 :

- Milieu humide creusé et transformé en étang;
- Milieu de 0.05 Ha avec lien hydrologique avec le lac Kenny;
- Ruisseau intermittent maintenant permanent (entre cet étang et le lac Kenny);

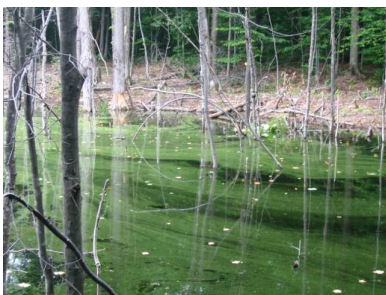
Étang 2 :

- Milieu humide inondé par un barrage de castor (environ 3 ans);
- Ceinturé par du remblai
- Installation d'un cube Morency car évalué récemment comme étant un barrage à risque pour la sécurité des biens et personnes;
- Étang couvert par une fleur d'eau de cyanobactérie (voir photo)
- Milieu humide de 0.6 ha avec lien hydrologique avec le lac Kenny
